ДОКЛАД

Визуален оглед чрез посещение на място и дистанционно заснемане на пътните условия на кръстовището при път II-29 и ул. „Добруджа“, гр. Аксаково

Изследване на причините за настъпило тежко пътнотранспортно произшествие на 16.05.2024 г. около 17:20 ч. на кръстовището при пресичането на път II-29 и ул. „Добруджа“ (с. Аксаково, област Варна)

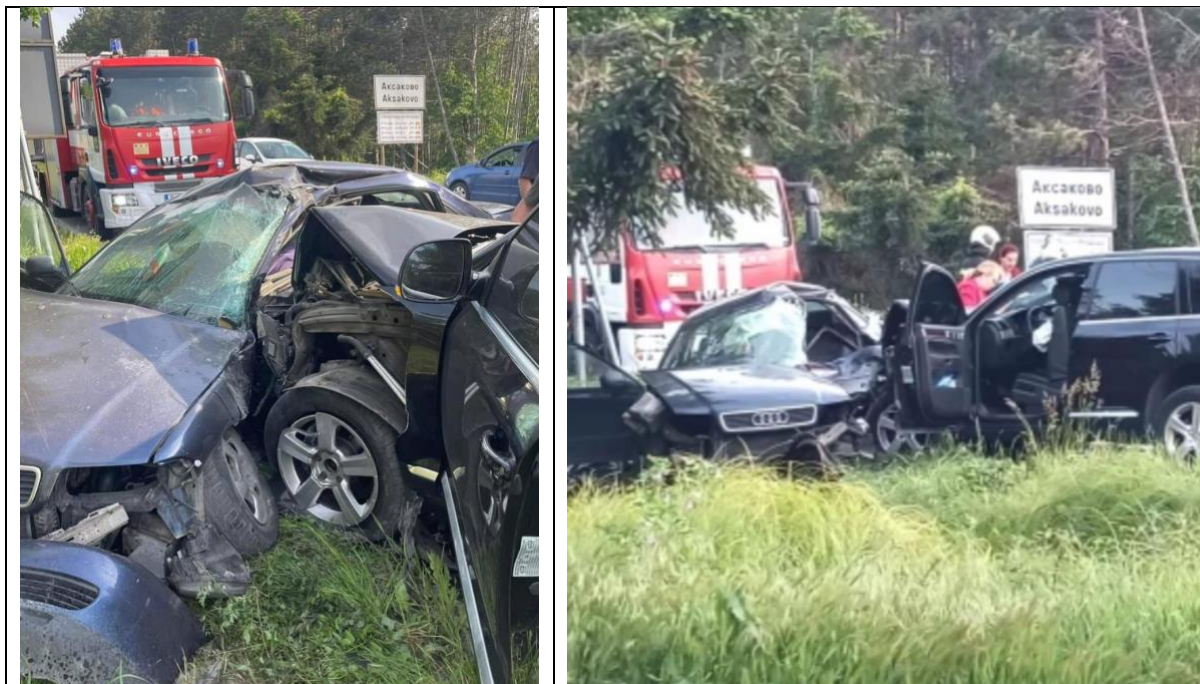
При внимателен анализ на стотиците снимки и клипове, които разгледа нашият екип, стигнахме до извода, че деформацията на л. а. „Ауди“ от лявата страна стига почти до скоростния лост, което е по средата на автомобила.

От кадрите, които са от различни източници от интернет, много ясно се вижда тежкото усукване на л. а. Audi В следствие на удара. Геометрията на лекия автомобил с Варненска регистрация е напълно променена. Това е явен признак за това, че ударът е бил с много висока скорост.

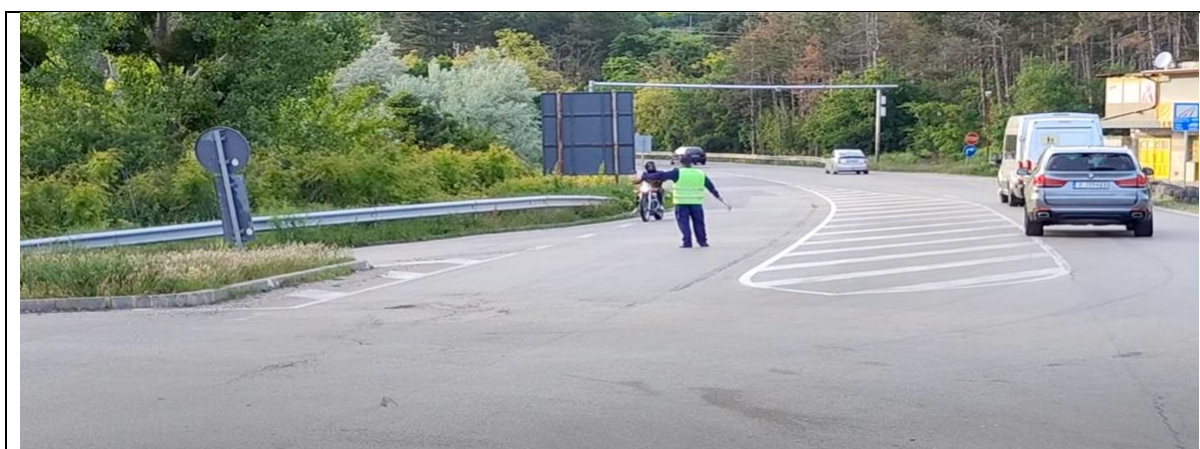
Снимка: БулФото

Пътната маркировка отговаря на изискванията на Приложение №42 към чл. 70 от Наредба №2 от 2001 г. на МРРБ за сигнализирането на пътищата с пътна маркировка (Н2). Нарушено е изискването на чл. 7, ал. 4, ал. 8 и ал. 9 от Н2 и пътната маркировка не покрива минималните изисквания за дневна и нощна видимост.

От наличните снимки, както и от посещението на място на експерт на ЕЦТП се установи, че пътната маркировка е видима, но не покрива изискванията посочени в Наредба №2 от 2001 г. на МРРБ.

При снимката, предоставена ни от БулФото, която е направена веднага след настъпването на пътния инцидент, много ясно си личи, че преди настъпването на инцидента няма никакъв спиращ път на път II-29. Липсата на следи от спиращ път може да се дължи на наличието на ABS при VW "Touareg".

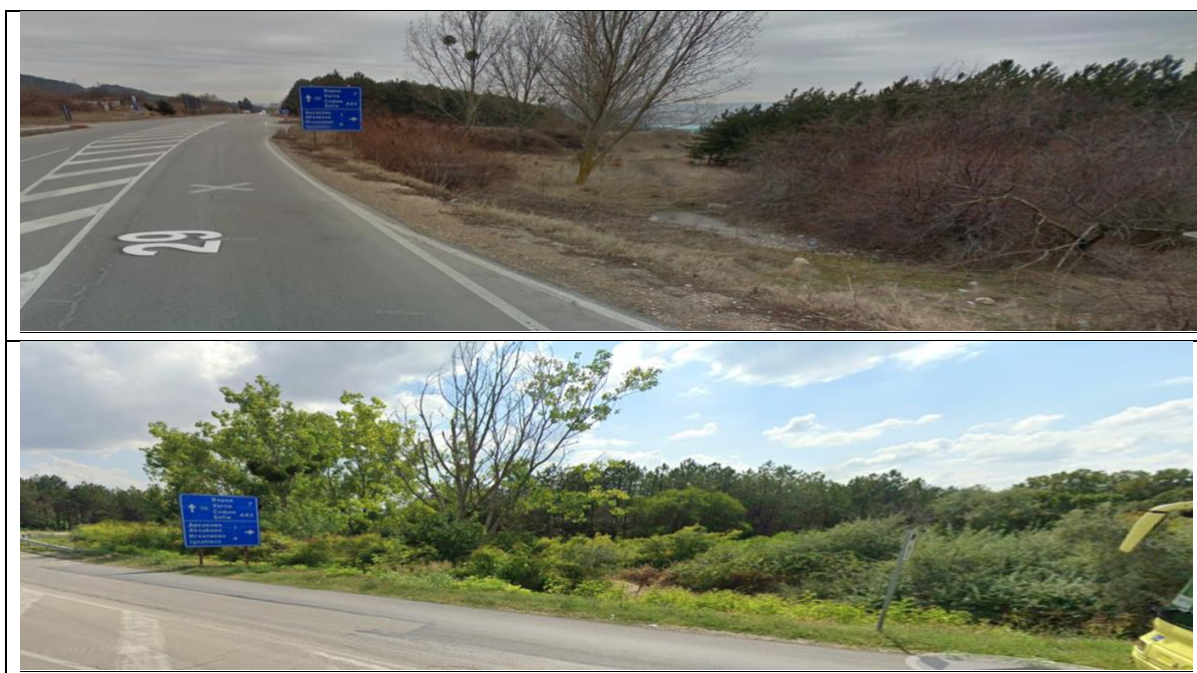
На тези снимки, много ясно се вижда измененото на растителността в периода от 2012 г. до 2023 г. Това не е най-съществен фактор, който указва влияние върху безопасността и видимостта в този участък от пътя, но като съществен проблем се очертава липсата на адекватна поддръжка в пространствата

около републиканските пътища. Липсата на мерки за подобряване на видимостта в зоните на кръстовищата между републикански пътища и местни представлява сериозна заплаха за безопасността на национално ниво.

Да се предприемат необходимите стъпки за подобряване на видимостта в зоната на кръстовището, в това число и почистване на растителността и преместване на пътните знаци Ж6 извън полето на видимост;

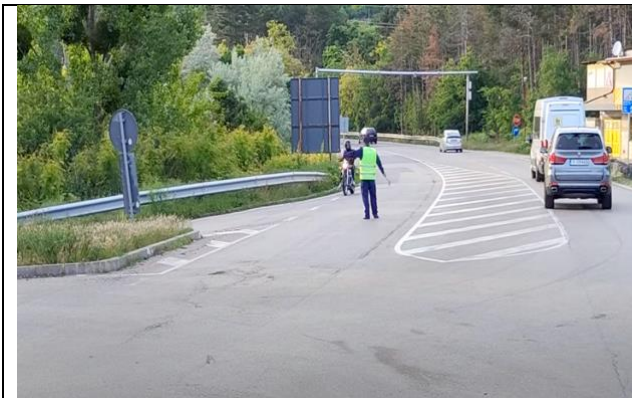
Горната ↑ снимка е направена непосредствено след настъпването на пътния инцидент

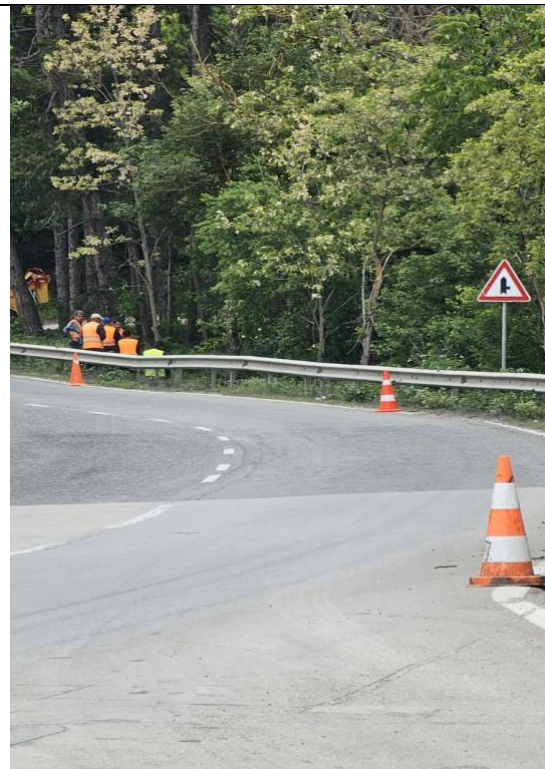
Снимката в дясно → е направена на 21.05.2024 г. или само няколко дни след инцидента. Ясно се вижда, че вече има предприети действия по почистване на растителността в обхвата на кръстовището.

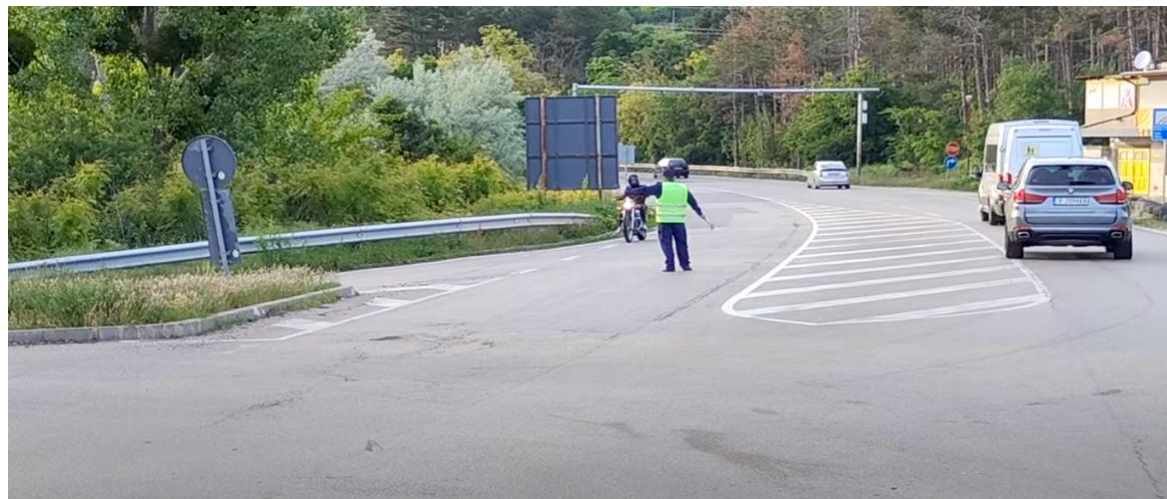
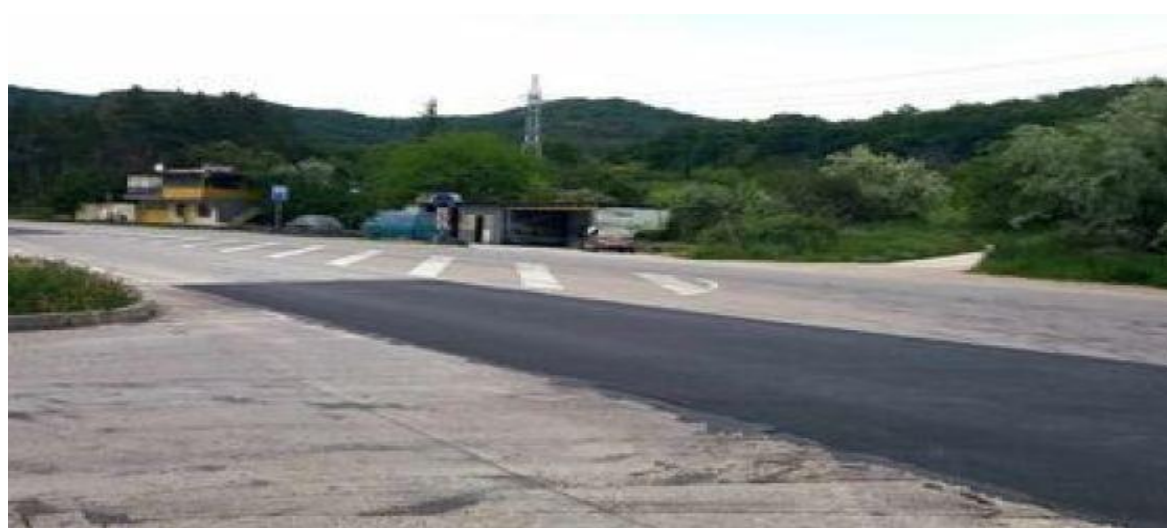
При първото изображение много ясно се вижда точното място на удара. Не се забелязват и видими нарушения по конструкцията на платното за движение, които да налагат спешната подмяна на асфалтовото покритие. След извършването на ремонтните дейности от страна на Областно пътно управление реално много от важните за разследването следи вече са напълно заличени. При необходимост от допълнителни експертизи това ще затрудни значително работата на официалните разследващи органи или дори е възможно да изкриви обективността на окончателните заключения.

Подобни действия могат да се дължат на злонамерени действия от страна на конкретни служители на ОПУ и това е елемент, който задължително трябва да бъде проверен. В същото време е възможно и да липсва ясно утвърдена процедура или прокурорът по досъдебното производство да е пропуснал да даде точни и ясни указания на стопанина на пътя. Този пропуск, обаче може да се окаже фатален. Необходимо е МВР, ПРБ и МРРБ да изработят съвместна процедура за реакция при подобни произшествия, така че в бъдеще да се избегнат подобни фатални пропуски.

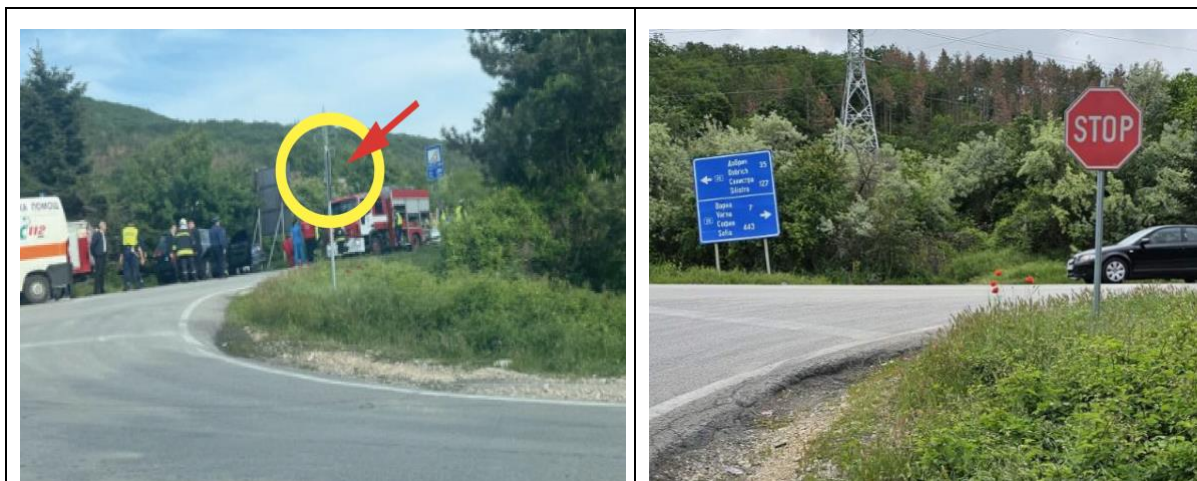
При ул. „Добруджа“, при приближаване към кръстовището липсва пътен знак Б1 с табела Т1. Знакът Б2 при настъпването на пътнотранспортното произшествие е бил завъртян настрани.

При настъпването на пътния инцидент пътния знак Б2 от към ул. „Добруджа“ не е завъртян с лицевата си страна срещу посоката на движението, така както е нормативното изискване заложено в *Наредба №18 от 2001 г. на МРРБ*. Няколко дни по-късно на 21.05.2024 г. знакът вече е поставен правилно. **Растителността, асфалта и част от знаците са коригирани само четири дни след настъпването на инцидента.**

Да се извърши цялостна проверка на състоянието на пътните знаци и пътните маркировки в обхвата на кръстовището;
