ДОКЛАД

Визуален оглед чрез посещение на място и дистанционно заснемане на пътните условия на кръстовището при път II-29 и ул. „Добруджа“, гр. Аксаково

Изследване на причините за настъпило тежко пътнотранспортно произшествие на 16.05.2024 г. около 17:20 ч. на кръстовището при пресичането на път II-29 и ул. „Добруджа“ (с. Аксаково, област Варна)

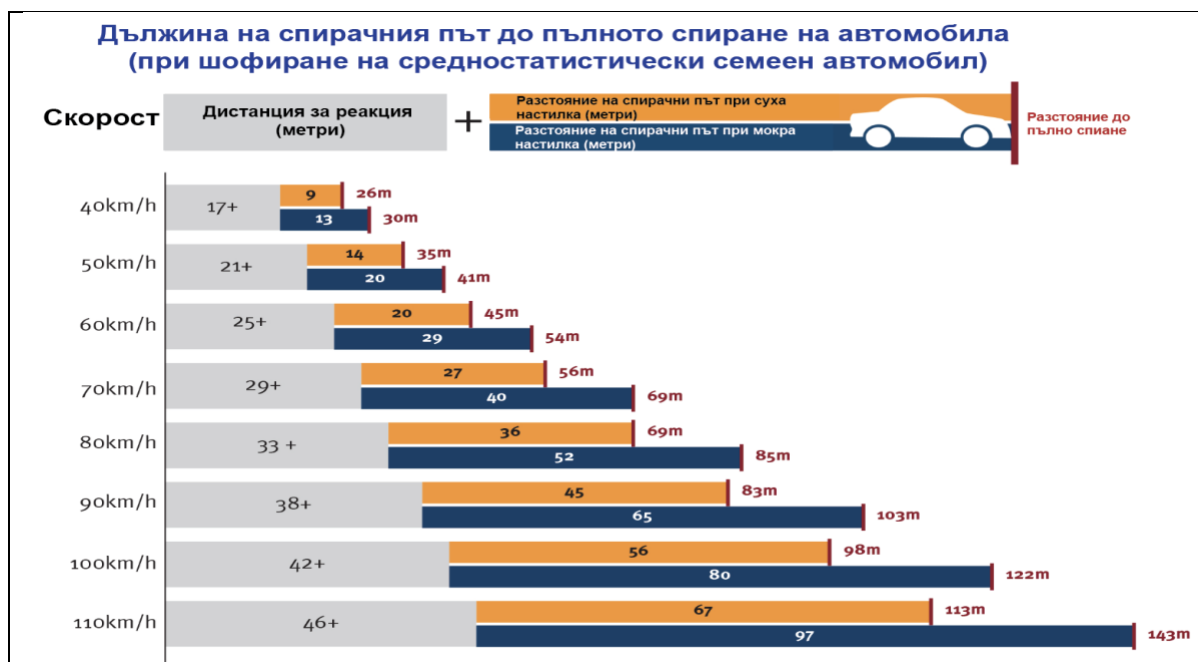
Горната схема е само примерна за това какъв ще е спирачния път на среднотатистически семеен автомобил. При тази схема не са взети предвид много фактори като: състояние на асфалтовото покритие, пясъчни или други наноси върху платното за движение, прегряване на спирачките, наклон на пътя и др. Целта на схемата е да покаже при идеални условия какъв ще бъде спирачни път и какво разстояние е необходимо за пълното спиране на автомобила при различните скорости до 0 км/ч.

При скорост от 140 км/ч, на VW “Touareg” са му били необходими над 200 м, за да спре напълно, а в случая автомобилът от първата точка, при която вероятно е видял л. а. Ауди А4 е имал едва 53 м, които е изминал за 1,36 сек. като извадим времето за реакция и сработване на спирачната система, то водачът на НСО е имал около 0,36 сек, за да спре и избегне пътния инцидент. При кадри разпространени от БНТ, заснети от намиращата се наблизо автомивка, става ясно, че реално вероятно времето от 1,36 сек е стигнало на шофьора единствено, за да натисне звуковата сигнализация (автомобилът е със специален режим на движение) и вероятно изобщо не е направил опит за спиране. Т.е. лекият автомобил Ауди, който се е намирал вече в средата на

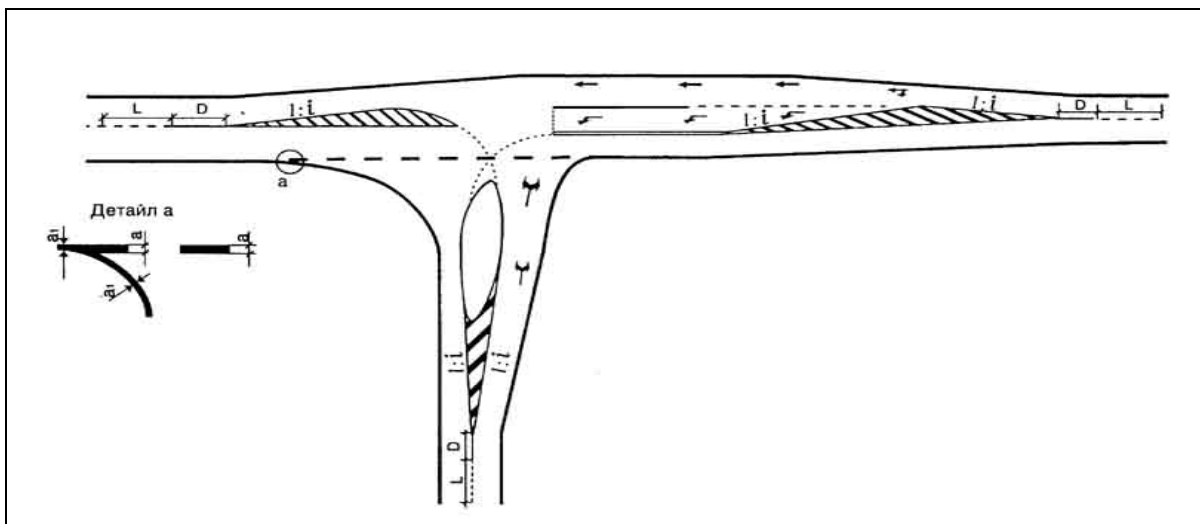
Приложение № 42 към чл. 70 - Пътна маркировка на кръстовище от Наредба №2 от 2001 г. на МРРБ за сигнализиране на пътищата с пътна маркировка

От наличните снимки, както и от посещението на място на експерт на ЕЦТП се установи, че пътната маркировка е видима, но не покрива изискванията посочени в Наредба №2 от 2001 г. на МРРБ.

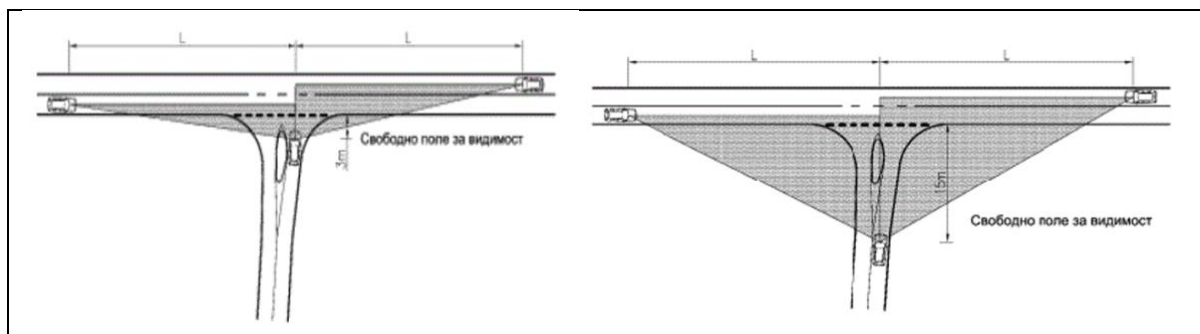
Изследване на полето на видимост при спряло превозно средство

при спряло превозно средство не осигурява достатъчен обхват, за да могат водачите да преминат безконфликтно. **В обхвата на кръстовището няма ограничение на скоростта обозначено с пътен знак В26 и следователно максимално допустимата скорост е 90 км/ч.** При видимост под 110 м е недопустимо, съобразно изискванията на чл. 112 и чл. 113 от *Наредба № РД-02-20-2 от 28.08.2018 г. за проектиране на пътища*, да няма ограничение в скоростта преди кръстовището по основното направление.

Схемите по-долу изследват полето на видимост при спряло превозно средство на 3 м от границата на платното за движение, както и при приближаване към основното направление при 15 м преди кръстовището. По време на посещение на място екип на ЕЦТП направи и експеримент за реалната ведомост при спиране на знак STOP.
